الافرالالارك

المهندس رائف يوسف نجم : جامعة اليرموك مدير المكتب الهندسي / عضو لجنة

اعمار المسجد الأقصى والصخرة المشرفة

الطبعة الأولى : ١٤٠٣ هـ – ١٩٨٣م

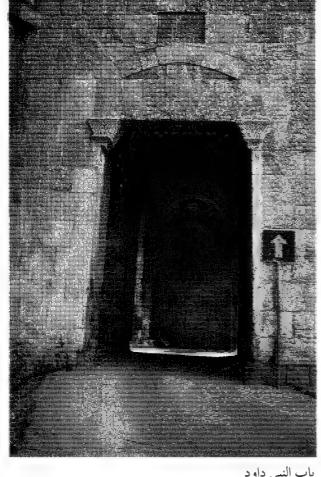
باب النبي داود جزء من السور يبين الأحجار المتآكلة.

الأثر رقم (۱۹۶) (باب النبي داوود)

الوضع العمام: متوسط.

_ صيانة الحجارة المتآكلة، وتنظيفها، وتكحيلها.

_ إعادة الجزء التالف من الإطار المحيط بالمدخل.

- إعادة الجزء التالف من اللوحة الكتابية، وصيانتها، وتنظيفها.

- تنظيف تيجان الأعمدة الموجودة، وإعادة

- _ تركيب باب ملائم للمدخل.
 - _ تبليط السطح، وتكحيله.
 - _ صيانة مزاريب المياه. _ إزالة الأعشاب.

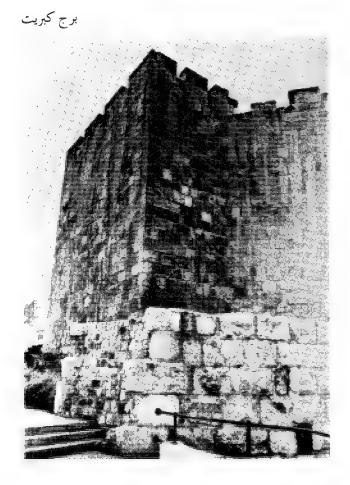
الأثر رقم (١٥٥)

الوضع العام: جيد.

الترميـمات المطلوبـــة :

ـ تنظيف الحجارة.

_ إعادة اللوحة الكتابية المفقودة.

_ تكحيل السطح .

_ صيانة مزاريب المياه.

_ تنظيف الغرفة الداخلية، وقصارة سقفها.

_ إزالة الأعشاب والأنقاض.

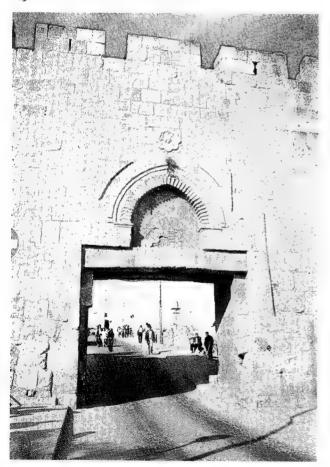
باب المغاربة

الوضع العام : سيء. الترميمات المطلوبة :

المدخل الخارجي:

_ صيانة الحجارة المتآكلة، وتنظيفها، وتكحيلها.

_ إزالة العناصر المضافة.

- صيانة العقد المقصوص بأعلى الباب، وصيانة الإطار المحيط به.
 - _ صيانة الباب، وإعادة الأجزاء التالفة منه.
- صيانة اللوحة الكتابية، بأعلى المدخل، وإعادة الأجزاء التالفة.
 - _ صيانة الصحن الزخرفي بأعلى المدخل.
 - _ تركيب باب ملائم للمكان.
 - _ إزالة الأعشاب.

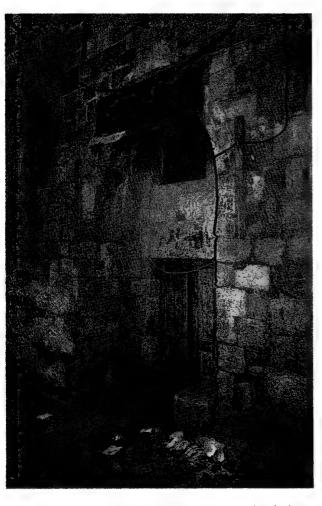
مدخل الرباط

الوضع العام: متوسط.

الواجهة الرئيسية:

_ صيانة الحجارة المتآكلة وتنظيفها، وإعادة الأجزاء التالفة منها .

_ صيانة الصنج المعشقة، فوق الباب، وتنظيفها.

_ صيانة المقرنصات، بجانبي المدخل، وتنظيفها.

_ صيانة المصاطب، بجانبي المدخل، وإعدادة الأجزاء التالفة منها .

_ صيانة الإطار، حول المدخل، وإعادة الأجزاء التالفة منه.

_ صيانة الصنج المعشقة، فوق الشباكين، وإعادة الأجزاء التالفة منها .

_ صيانة المقرنصات، بأعلى الشباكين، وإعادة الأجزاء التالفة منها .

_ صيانة العنصر الزخرفي بأسفل المقرنصات.

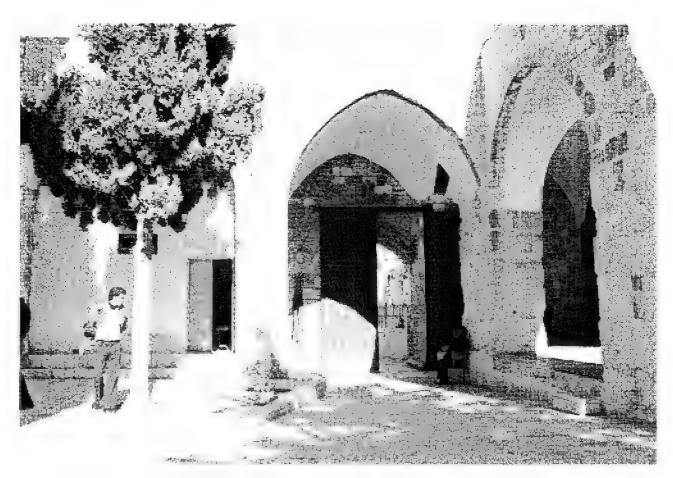
باب الأسباط _ باب الحرم

(باب الأسباط) _ باب الحرم وجزء من السور الحجري المتآكل

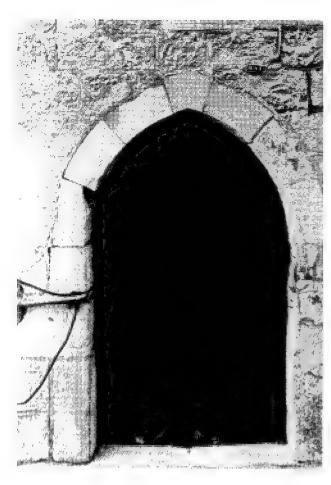
مدخل الزاوية وتظهر فيه التشققات بالحجر

- _ فك السطح، وعمل شبكة مسلحة، وتبليطه، وتكحيله.
 - _ إزالة العناصر المضافة.
 - _ صيانة الأرضية حول المدخل.
 - _ تركيب مزاريب للمياه.
 - _ تركيب شبكة للمجاري.
 - _ إزالة الأعشاب والأنقاض.
